# OFケーブルの絶縁体劣化現象の解明

Degradation of the Oil Filled Cable

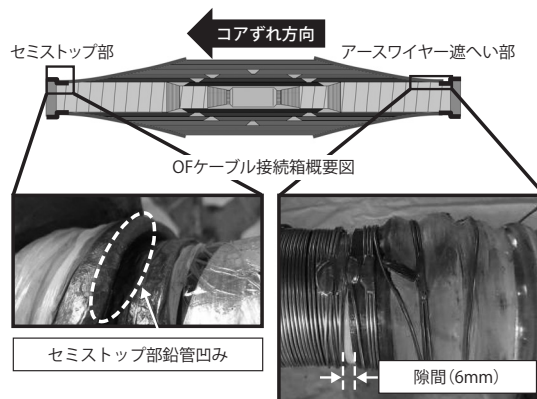
図2 OFケーブル用接続箱コア挙動痕跡の事例

解体調査した経年OFケーブル接続箱の概要図と、アースワイヤー遮へい部およびセミストップ部の様相を図2に示す（経年32年の154kV 1×2000mm<sup>2</sup>OFケーブル用接続箱）。なお、当該接続部の油中ガス分析結果は、電気協同研究第70巻第1号「地中送電ケーブルの保全技術」<sup>(4)</sup>による判定では、劣化度合い4段階の内、最も程度の軽いD判定（アセチレン検出されず、可燃性ガス量132ppm）であった。

解体調査の結果、セミストップ部鉛管は施工当時の処理状況に比べ変形（凹み）が認められた。また、アースワイヤー遮へい部は軟銅線を隙間なく巻き付けて処理されるが、経年品には6mmの隙間が認められた。

マンホール形状やケーブル布設ルートなどの要因により接続箱両側のケーブルでオフセット反抗力<sup>\*1</sup>にバランス差が生じる場合、オフセット反抗力が弱い側へ、導体・絶縁体（ケーブルコア）がケーブル金属被に対し相対的に移動するコアずれ現象が発生する。コアずれの程度が大きい場合にはアースワイヤーやセミストップ部がケーブルコアの移動量に追従しきれず、歪みとして現れる。例えば図2の事例ではアースワイヤーの隙間とセミストップ部の変形から、紙面左側へコアずれが生じていたものと推定できる。

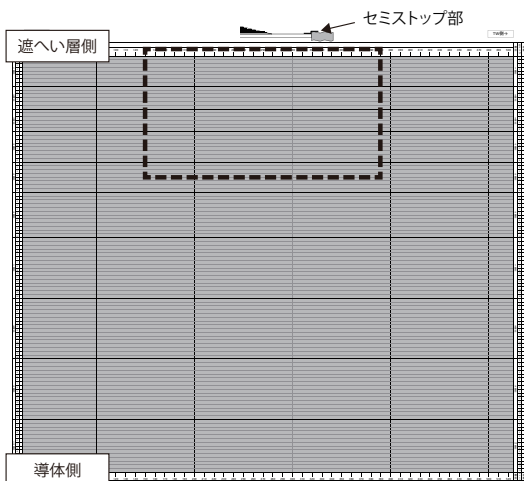
図4 OFケーブル絶縁体紙巻きギャップの広がり

経年OFケーブル接続箱のケーブル絶縁紙について絶縁紙紙巻きギャップ幅を調査すると、ギャップ幅が乱れている事例があった(図4)。黒く塗りつぶした部分がギャップで、導体側が均等に並んでいるのと比較し、点線で囲った部分は乱れた様相である。セミストップ下部の紙巻きギャップは広がっており、ギャップ幅の広がりには絶縁紙層の表面に留まらず、表面より内側の層のギャップ幅についても広がった様相が認められた。

ケーブル接続箱施工においては、絶縁油の仮止めを目的としてセミストップ部をかしめ処理している場合があり、外側の絶縁紙が拘束された状態でケーブルの熱伸縮が発生することにより絶縁紙の紙ずれが発生し、紙巻きギャップ幅が乱れたものと考えられる。紙巻きギャップが乱れるとケーブルの径方向にギャップ部が重なる、すなわち油層部が連なり油層厚が増す可能性があり、絶縁破壊強度の低下に繋がる<sup>(3)</sup>。

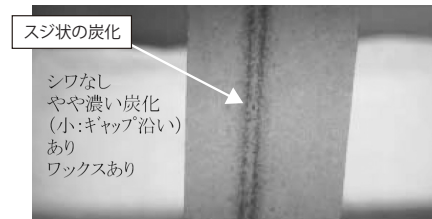
(i) スジ状の炭化<sup>(3)</sup>

図5(i)ではスジ状の炭化が認められた。スジ状の炭化

は紙巻きギャップに沿っており、絶縁紙より絶縁特性が劣る油層部で部分放電が生じていたものと考えられる。炭化には紙巻きギャップに沿ったスジ状の炭化だけでなく、(ii)に示す面状に広がりを持つものも認められ、(i)に比べ激しい部分放電が生じていた様子が伺える。(iii)の事例では絶縁紙の幅方向に生じたシワに沿った炭化が認められた。このシワは、接続箱施工時にセミストップ部をかしめるため、絶縁紙が円周方向に絞られ、局所的にシワが生じたものと考えられる。このシワは微小な油だまり(すなわち油層部)を形成することから、部分放電が発生し、かしめシワに沿った炭化が生じたものと考えられる。

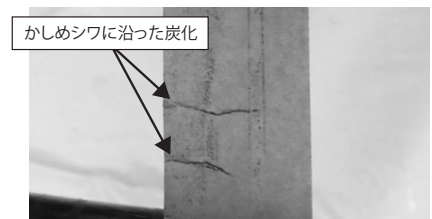
(iii) かしめシワに沿った炭化

炭化はセミストップ部近傍に集中し、また、ケーブルの径方向に連なっていることが多く、セミストップ部での絶縁性能が低下している可能性がある。炭化部位は導電性となるため、通常の絶縁体としての特性を有しなくなるだけでなく、誘電率が増加し、炭化部の先端に電界が集中する。
