# 発電解析レポート 2019年度

(株)XX XX 発電所

[PLC11TD-19028]

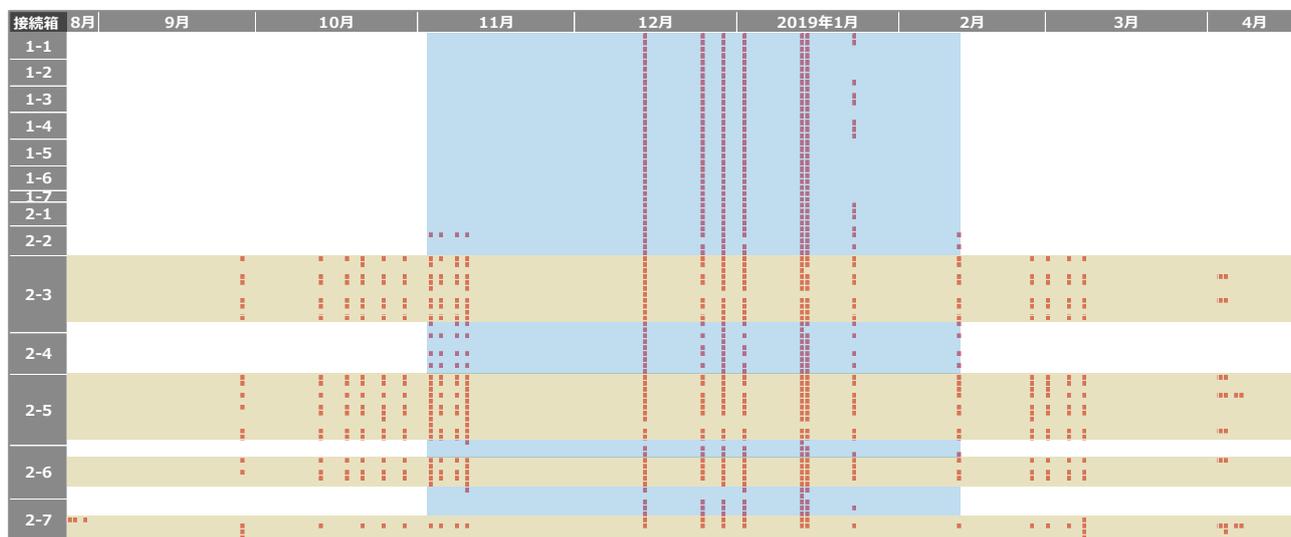
: 冬期のみ影

: 夏から春で影

今季は、**冬期のみ影**となるストリングと**夏から春で影**となるストリングの2種類の特徴を持つストリングが確認されました。

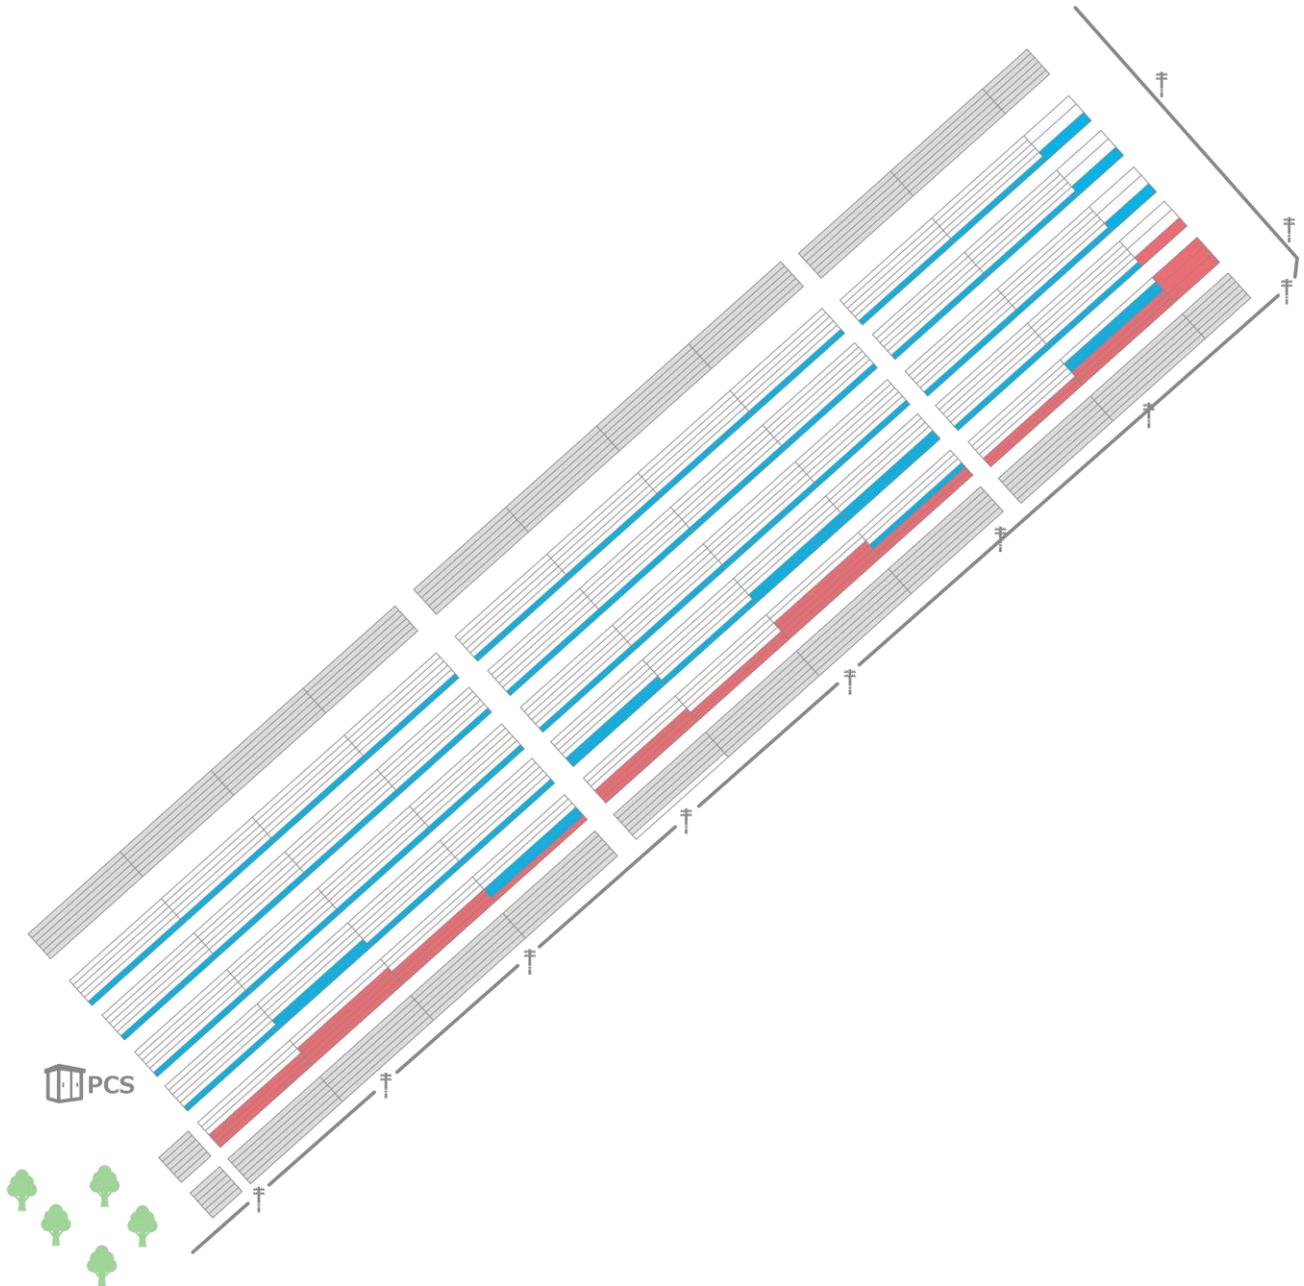
■ : 夏から春まで影  
■ : 冬期のみ影

これらのマッピング結果から、以下のことが分かります。

- 夏から春まで影となるストリングは、鉄塔やフェンスの近くに位置する傾向が高い  
雑草や樹木による影の可能性が低いため、発電所の環境は良好に保たれています。

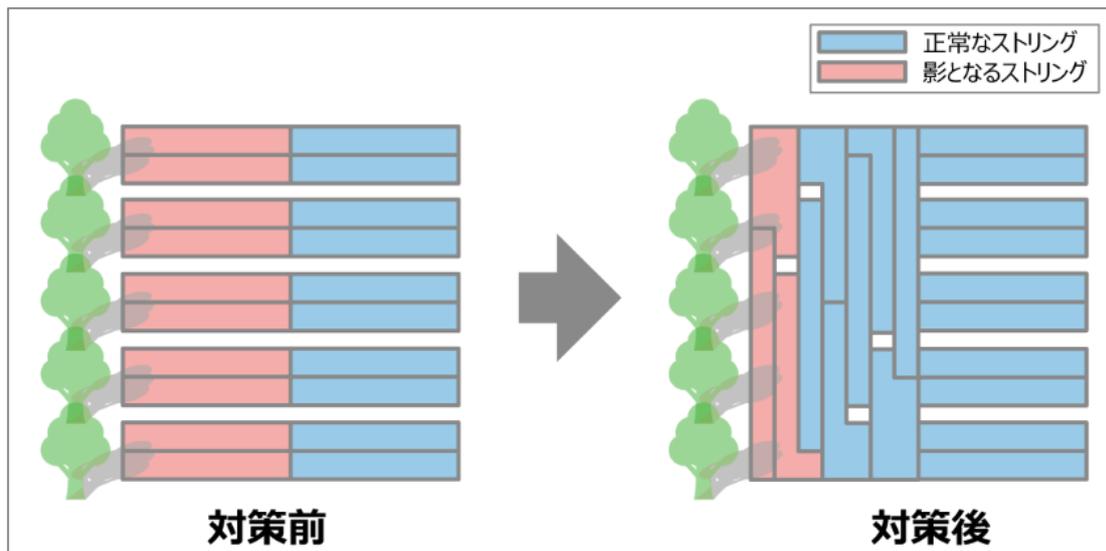
図 3-1 ストリング配線替え対策による影ストリングの低減

貴発電所は影の原因が鉄塔や電柱のため実現は難しいですが、例えば樹木による影が局所的に発生する発電所では、図 3-1 の対策で売電改善された例もございます。

この例では、対策前と比較して 2.3%程度、発電能力が向上しました。金額にして 6.4 万円／年の売電改善効果があり、ストリング配線替え工事の諸費用を 5 年で回収できる計算となりました。

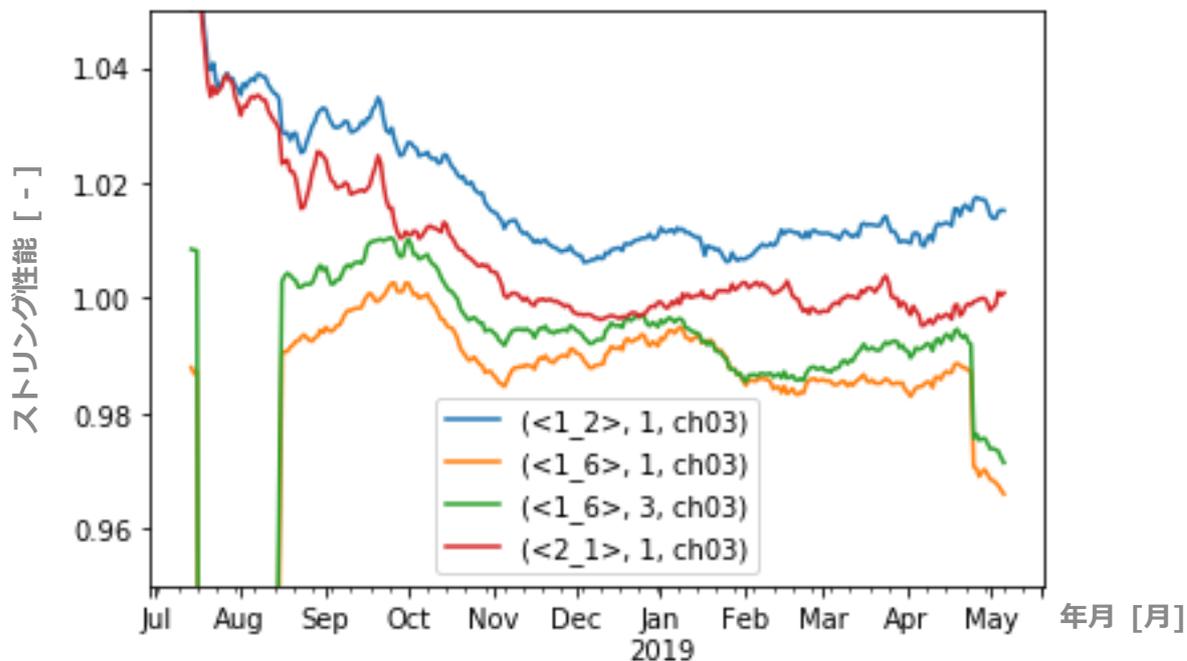
図 3-2 2%程度の性能低下が確認された異常懸念ストリングの経年変化グラフ

下記にあげる4本のストリングは、図のように約2%程度、性能が低下しています。

※2%程度と小さいため、ストリング監視装置の誤差の可能性もございます。

4本程度、1年間で2%ほど発電が低下しているストリングが見受けられますので、1.2章に記載の点検を検討されることをおすすめします。

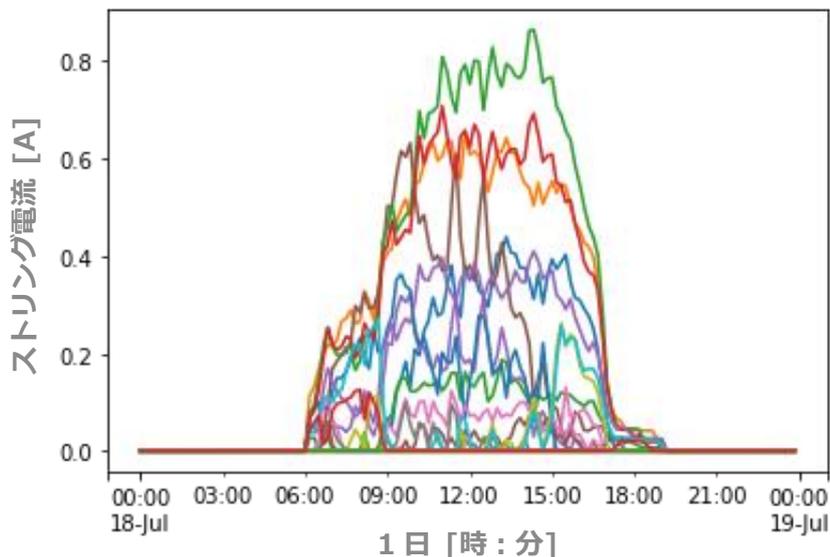
図 4-1 PCS 発電停止時のストリング電流データ

図 4-1 に示すデータは、発電停止となっていた期間の内 1 日のストリング電流データです。

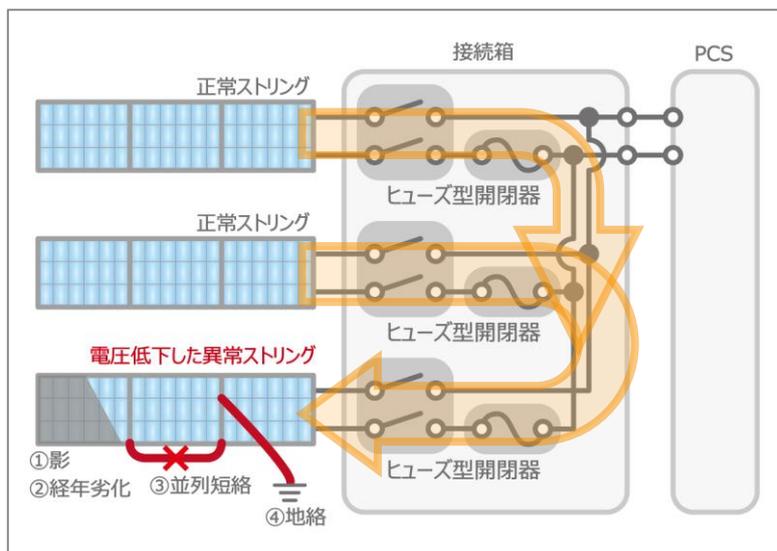
図 4-2 PCS 停止時に発生する 正常ストリングから異常ストリングへの逆流

ストリングの性能差（開放電圧の差）により、性能が高いストリングから低いストリングへ電流の逆流が発生します。もしも一部のストリングに集中して電流が逆流していた場合、当該ストリングが異常である可能性があります。

貴発電所のストリング監視装置は、マイナス電流が測定できないストリング監視装置ですので、データ分析からは発見できませんでした。しかし発電能力の低いストリングである可能性があるため、1 章で記した通り、現地で電流計などを用いて逆流にバラつきが無いかを確認することをお勧めします。

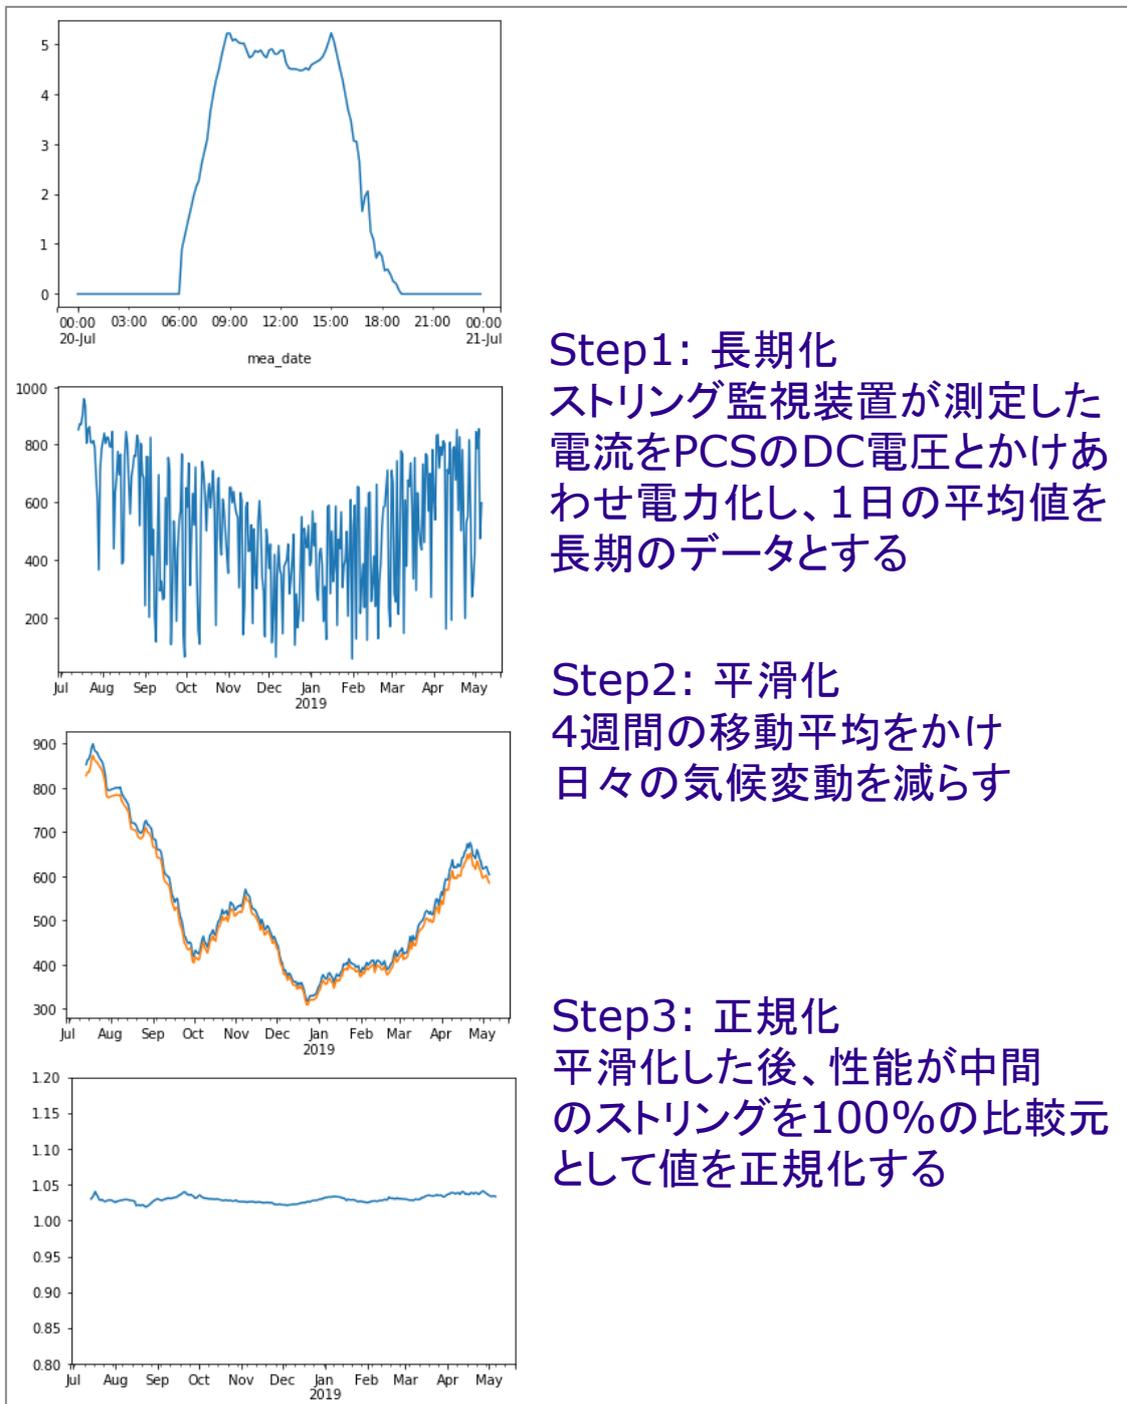
下記の方法で正規化した値で、3.2 以降の評価を行いました。

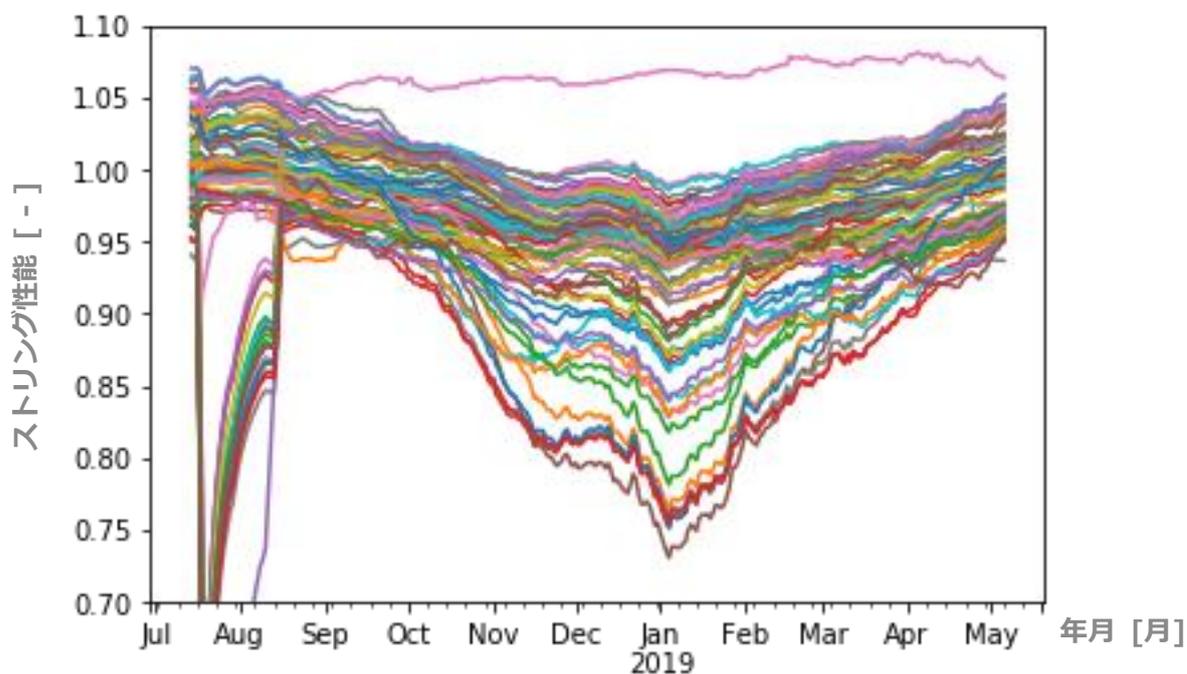
図 4-3 スtring性能の経年変化グラフ

前述の影の発見により、影有りとなされたストリングの正規化値の変動は図 4-3 のように、冬季に発電が低下する傾向があります。これは、南方の架台や鉄塔による影響が高いと考えられます。

2019年1月頃には最大で約30%、平均的なStringに対して性能が低下することがわかります。

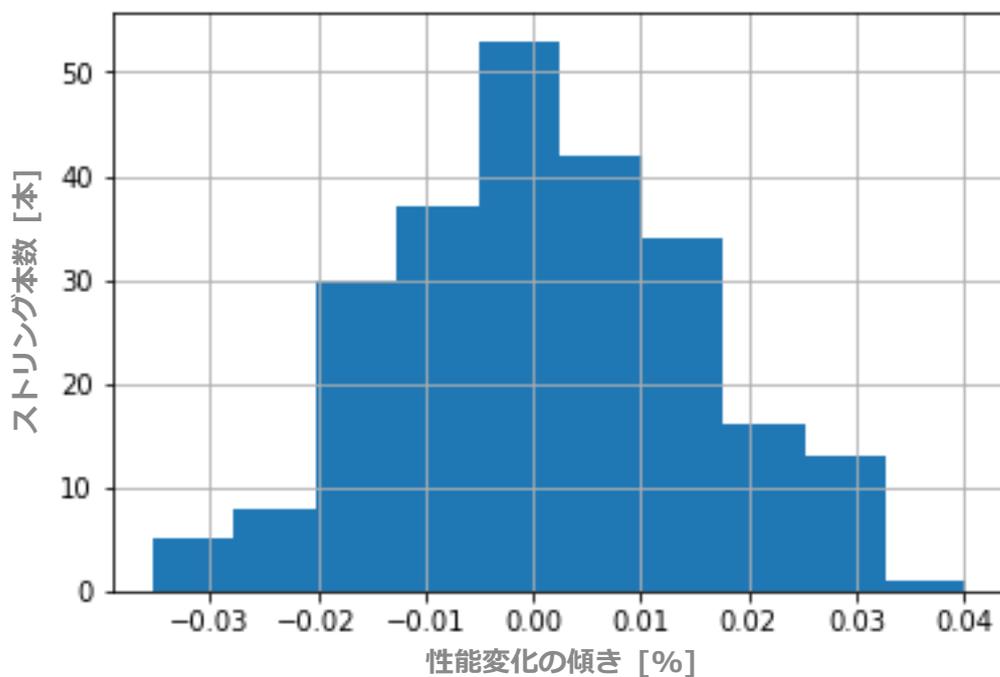
図 4-4 経年変化グラフ傾きのばらつきヒストグラム

各ストリングの正規化値に対して、最小二乗法を用いて、年間での性能変化を求めた結果をヒストグラムにした物を下記に示します。横軸は年間での変化率で、0.02 は年間で 2%ポイント平均的なストリングよりも性能が高まったことを示します。分布として、0 を中心とする正規分布であり、目立った性能低下ストリングが少ないことが確認できます。

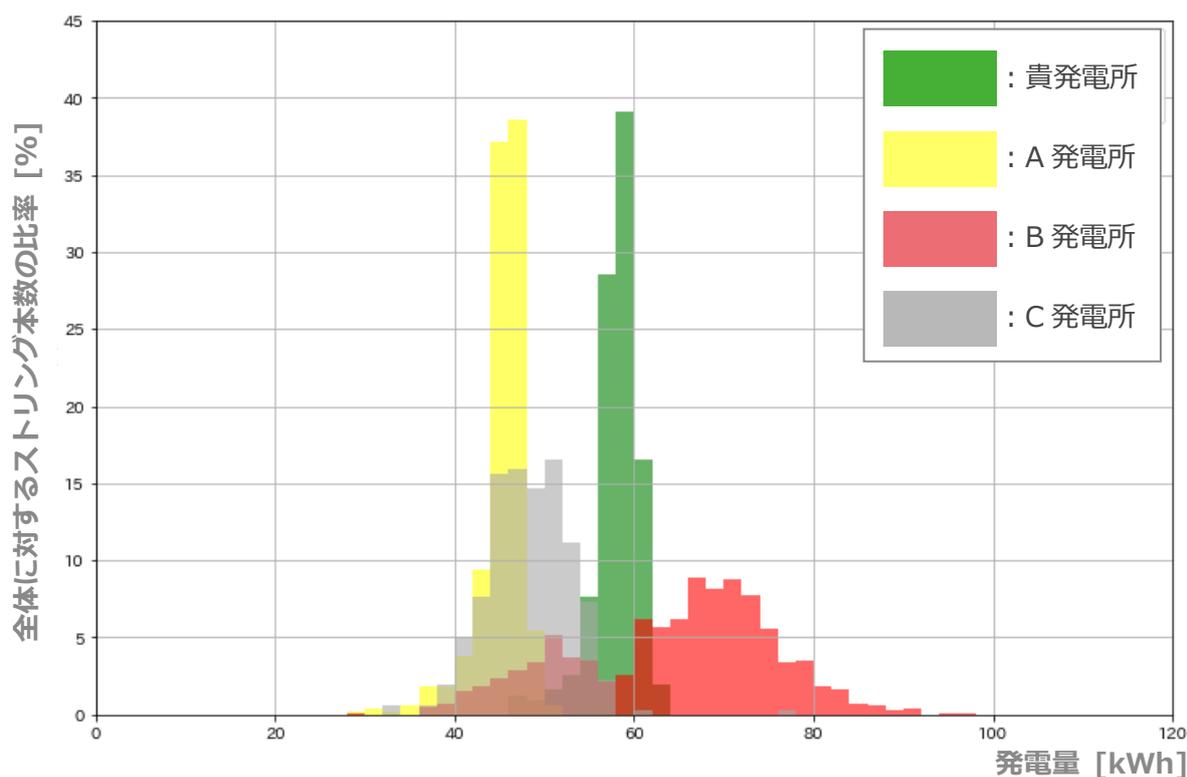
図 5-1 各発電所の発電量ヒストグラム

当社が解析した他社発電所様と貴発電所の性能を、ヒストグラムで図 5-1 の通り比較しました。

貴発電所を示す緑グラフは、弊社保有の他サンプル発電所と比較しても局所的なパフォーマンス分布となっており、良好な発電所であることが確認できます。今後、影やパネル汚れ、経年劣化その他の原因で発電低下ストリングが増加した場合、このヒストグラム分布が広がることが予想されますので、引き続き良好なメンテナンスを継続することをおすすめします。

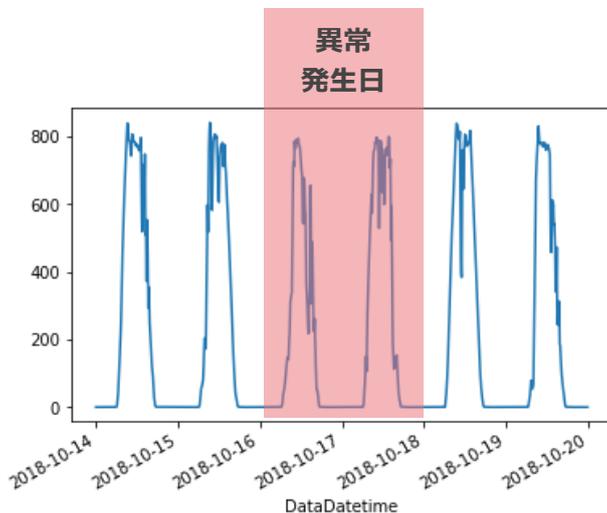
● PCS 監視

ストリング監視は、PCS 監視や接続箱監視よりも異常を早期発見できる手段です。例えば、ストリング断の異常が発生した場合、PCS 監視と接続箱監視では発見が難しいことが分かります。異常の早期発見、売電ロス低減に向けて、低コストで通信確実な当社のストリング監視を是非ご検討ください。
