# OFケーブルの絶縁体劣化現象の解明

Degradation of the Oil Filled Cable

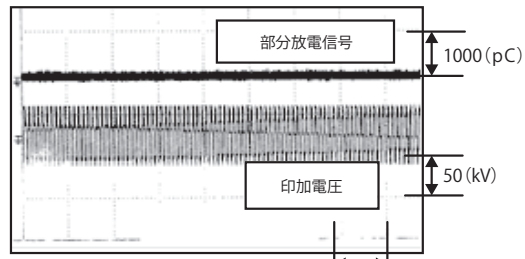
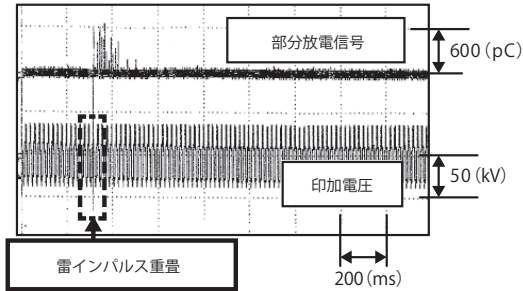
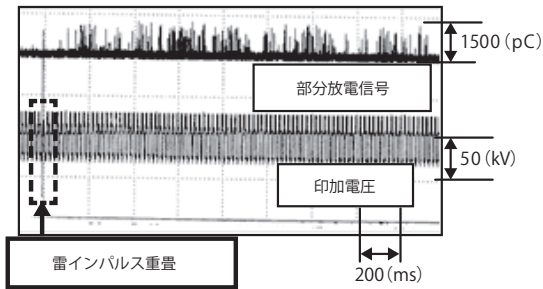
図7 ミニモデル試料の部分放電発生状況<sup>(5)</sup>

また、代表的な部分放電発生状況を図7に示す。構造欠陥（油層部）が無い試料（No.1～4）については、雷インパルスの重畳やガス吸収特性の状態に関係無く部分放電は連続発生に至らない。構造欠陥（油層部）を設けた試料については、雷インパルス電圧を重畳せずAC単独課電した試料（No.5、6）、または雷インパルス電圧を重畳するがガス吸収特性が低下していない試料（No.7）も部分放電は連続発生に至らない。しかし、ガス吸収特性が低下した状態で雷インパルス電圧を重畳した試料（No.8）においては、雷インパルス電圧の重畳を繰り返すと部分放電が連続的に発生することが確認された。

この結果より、部分放電が連続発生する条件を整理すると、「大きな油層（構造欠陥）」、「AC重畳インパルスの印加」、「絶縁油ガス吸収特性の低下」の3つの要素が揃った条件下において部分放電が連続発生に至ることがわかる。

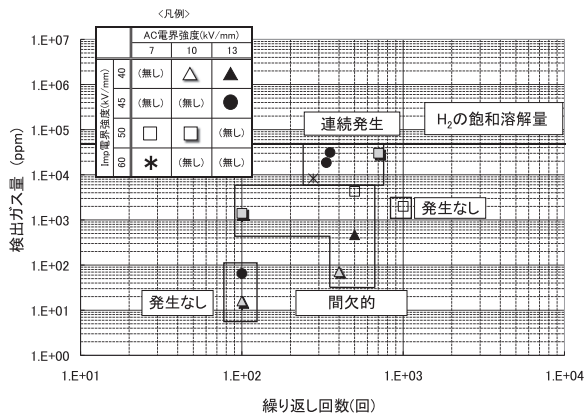
図9 雷インパルス印加回数と水素発生量の関係<sup>(6)</sup>

また、雷インパルス電圧の印加回数と水素、アセチレン発生量の関係を図9、図10にそれぞれ示す。AC課電に重畳する雷インパルス電界強度が40~45kV/mmの場合、雷インパルス印加回数が100回までは雷インパルス印加後の部分放電の発生はほとんどなく、検出ガス量も少ない。雷インパルスを繰り返し印加することにより、雷インパルス印加後の部分放電が間欠的に発生することで検出ガス量も

増加し、水素が数万ppm程度まで蓄積されると部分放電が連続発生に至ることが確認できる。

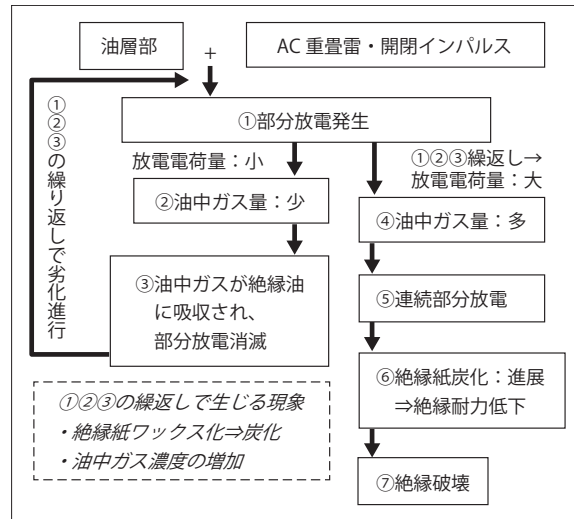
図11 OFケーブル想定劣化フロー

経年撤去品の解体調査の結果、ケーブルコア挙動や絶縁紙の炭化、紙巻きギャップ乱れなどの劣化の兆候が確認された。絶縁紙の炭化が進行しているケースもあり、初期状態から絶縁性能が低下している可能性も考えられる。

また、ミニモデル試験の結果、部分放電が連続発生に至るためには「大きな油層 (構造欠陥)」・「AC重畳インパルスの侵入」・「絶縁油ガス吸収特性の低下」の3条件が必要であることがわかった。また、ガス吸収特性の低下は溶存ガスが飽和状態に近くなることにより、ガスの発生と絶縁油中への溶解のバランスが崩れ、ボイド化することで部分放電が連続発生に至っている可能性があることがわかった。以上より明らかとなった劣化フローを図11に示す。

従来は、OFケーブルの劣化はかなり緩やかと考えられてきたが、調査の結果、条件によっては劣化が進行する可能性があることがわかった。現在でも送電設備において油中ガス分析などは実施されているが、欠陥部に局所的にガスが蓄積されている可能性があり、その場合には欠陥部の油を直接採油できておらず劣化の進展を必ずしも把握できるとは言えない。そのため、条件に合致する設備や異常の発生している設備を把握することを目的に、X線調査によるコアずれ診断や部分放電測定などの診断を組合せ、保守管理するとともに、計画的な更新も必要と考えられる。
